# 防災点検（ハザードマップ）および管理システムの活用について

全日本コンサルタント株式会社

#### Ⅳ 信貴生駒スカイラインでの防災点検

防災点検実施した山上線 S001F230（盛土）の例を示す。

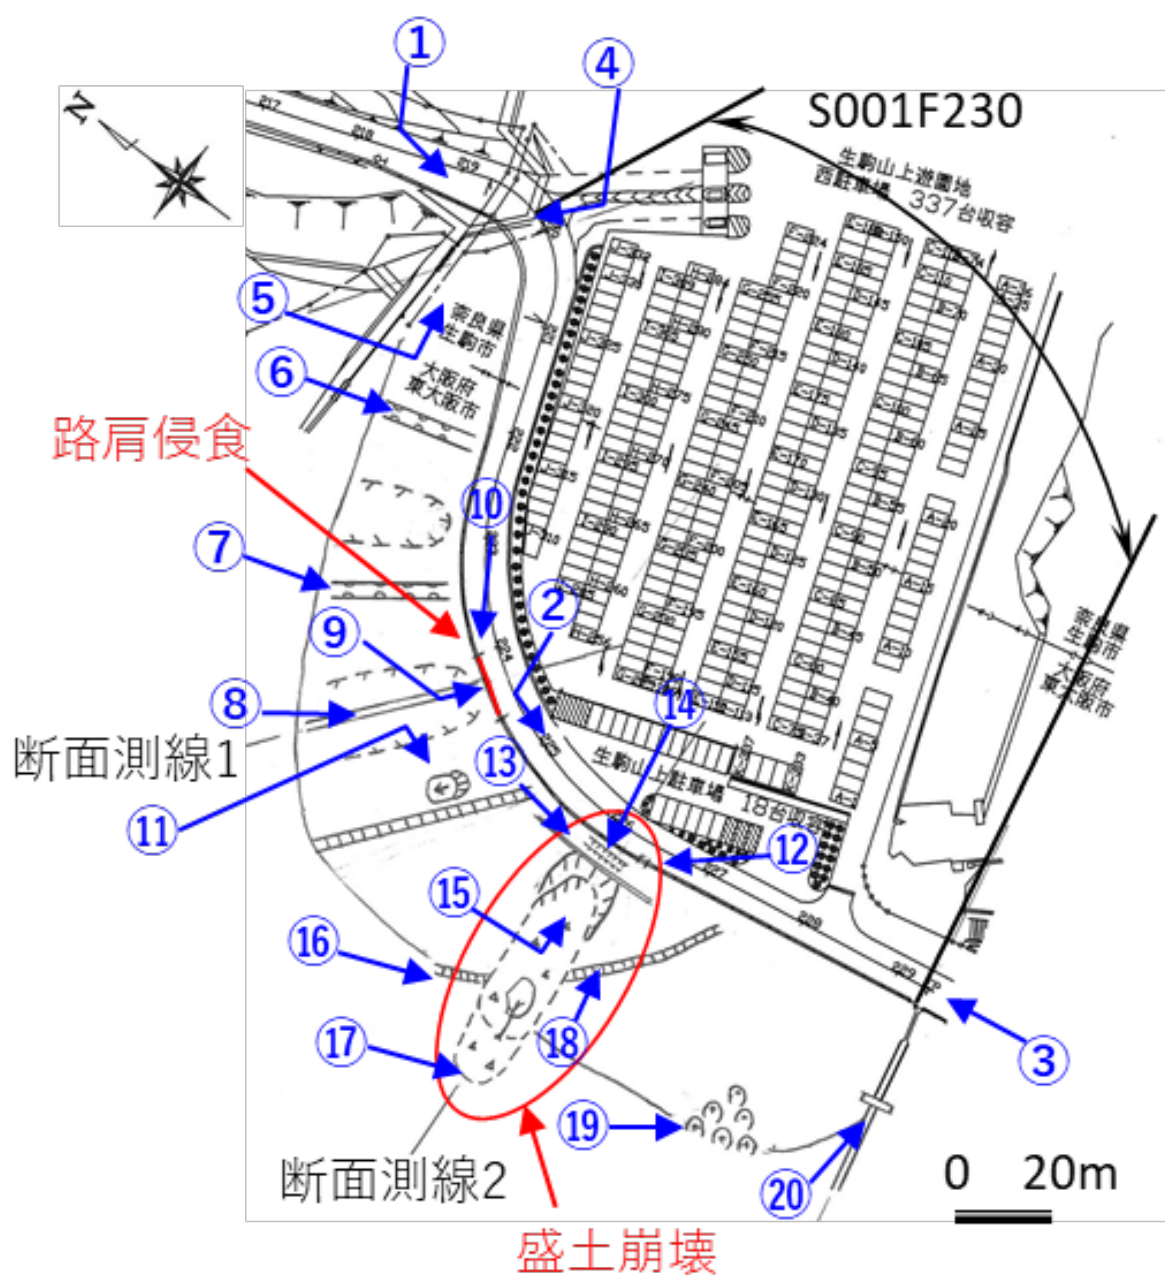
図IV-3-2 現地調査結果平面図

H30 年 7 月豪雨により盛土が幅 12m にわたり崩壊。本線に影響は無いものの、生駒山への登山道が崩土により埋没している。滑落崖背後（路肩近傍）に亀裂が見られ、崩壊の拡大が懸念される。また、区間中央付近で路肩の侵食が認められる。

点検項目は、対策工が実施されるまで、変状の進行状況を確認する目的で、路肩の亀裂や侵食状況を点検する。対策が完了したら、点検終了とした。

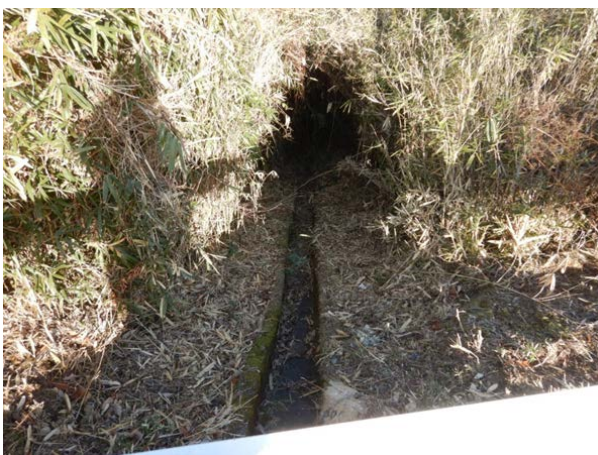
写真④ 終点側縦排水路幅 1m、深さ 0.6m

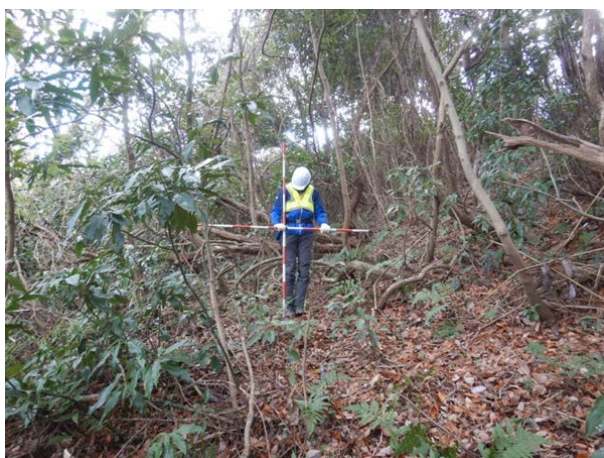
写真⑤ 起点側盛土のり面  
灌木が生育

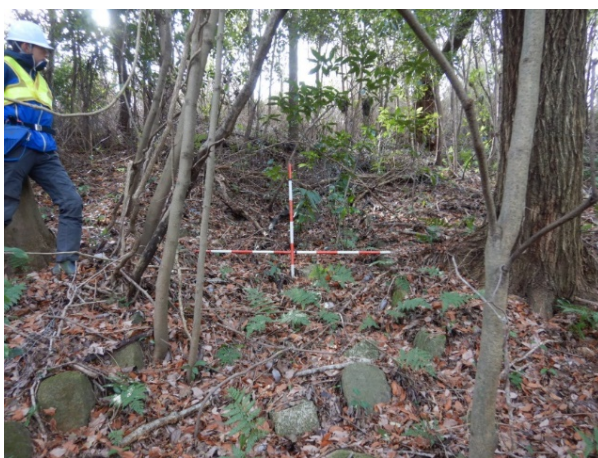
写真⑥ 距離標 No. 222+7m付近  
石積で挟まれた幅 1.8mの溝、水路跡？

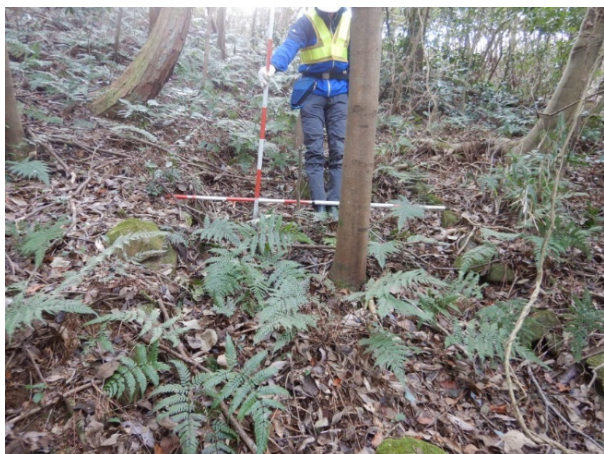
写真⑦ 距離標 No. 223+15m 付近  
石積で挟まれた幅 1.8m の溝、水路跡？

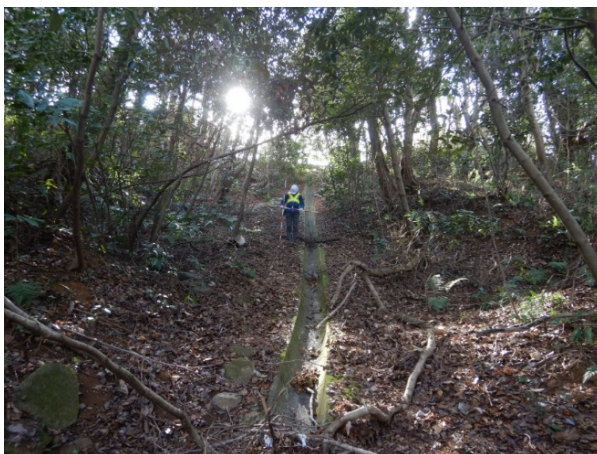
写真⑧ 距離標 No. 224+5m 付近  
縦排水路、幅 0.4m、深さ 0.2m

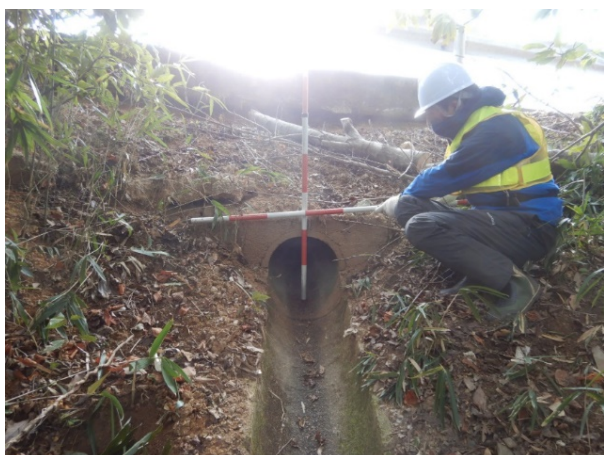
写真⑨ 距離標 No. 224+5m 付近  
暗渠吐口、径 0.4m

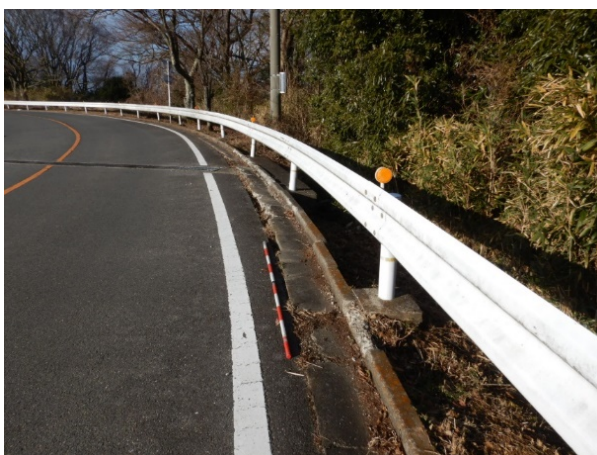
写真⑩ 距離標 No. 224～No. 224+10m  
付近 延長 10m にわたり L 型街渠が沈下、  
分離幅 10cm

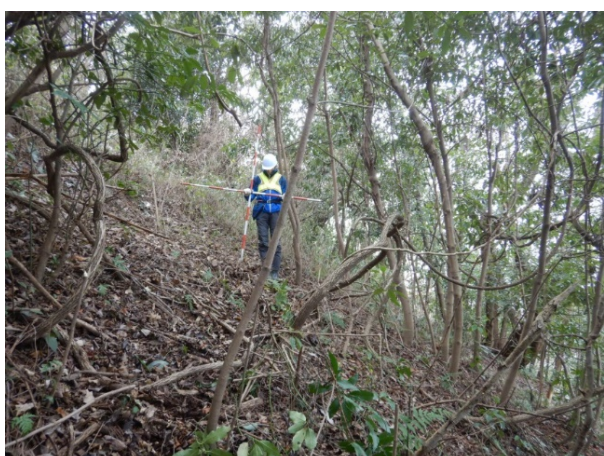
写真⑪ 距離標 No. 225m 付近 斜面状況  
小規模な表層すべり、幅 6m、長さ 6m、  
深さ 0.4m 立木が山側傾倒

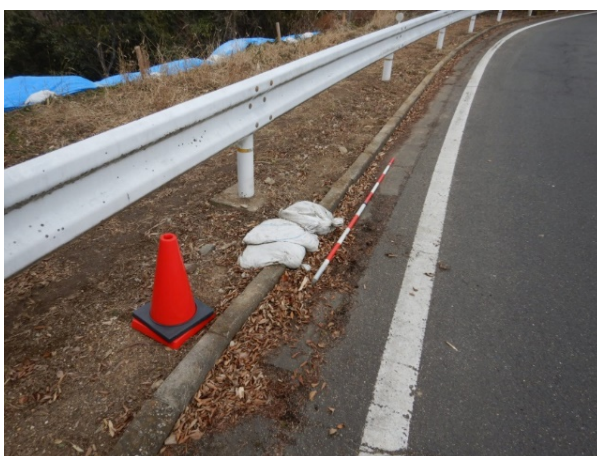
写真⑫ 距離標 No. 226+8m 付近  
L 型街渠欠損部、土のうで応急対策

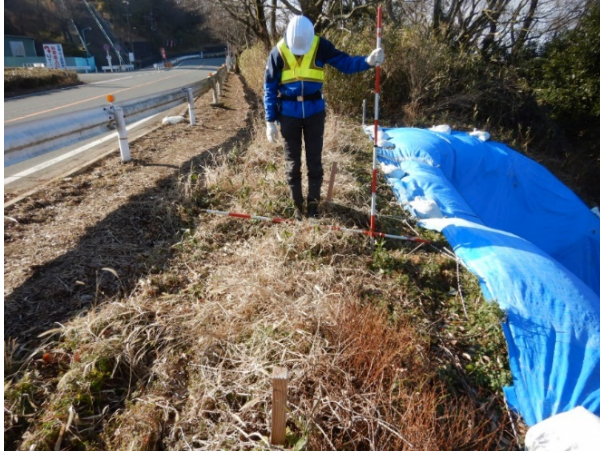
写真⑬ 距離標 No. 225+18～226+8m  
付近 崩壊地背後

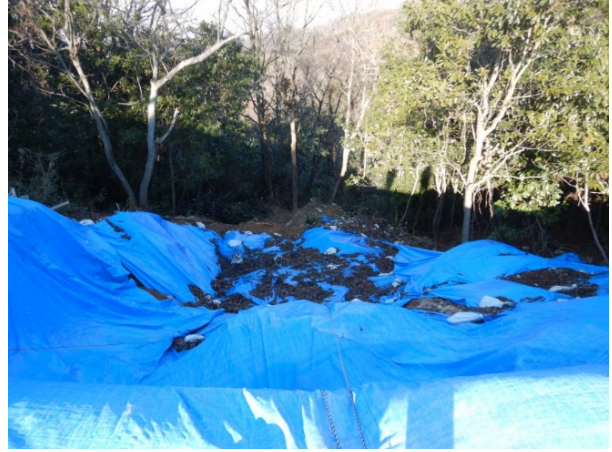
写真⑭ 崩壊地の状況  
登山道が土砂で埋没

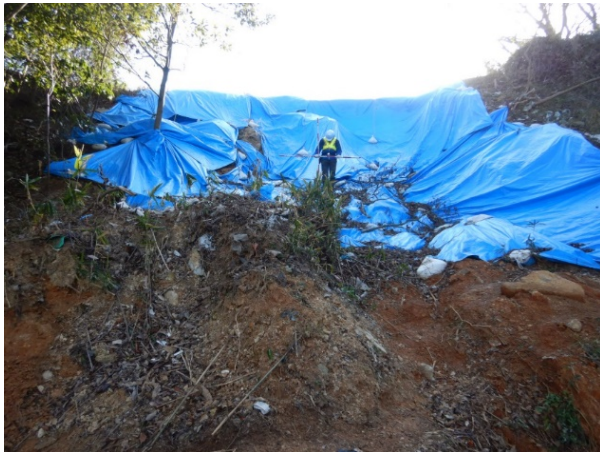
写真⑮ 崩壊地の状況  
幅 12m、深さ 2.5m

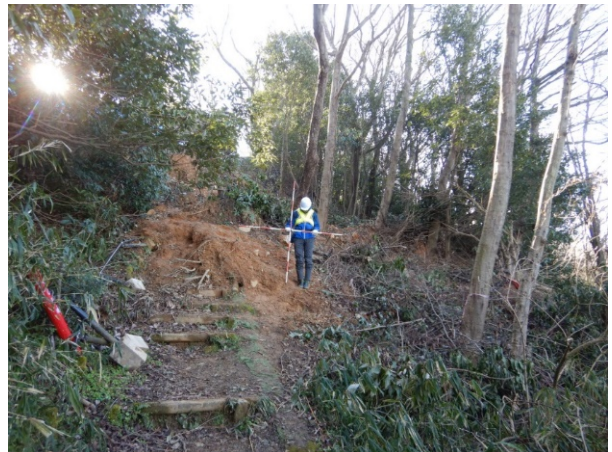
写真⑯ 崩土の主到達範囲末端  
登山道が土砂で埋没

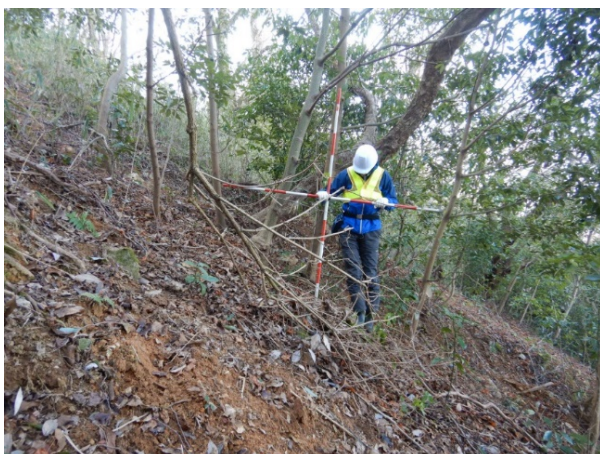
写真⑰ 崩土の最長到達部付近

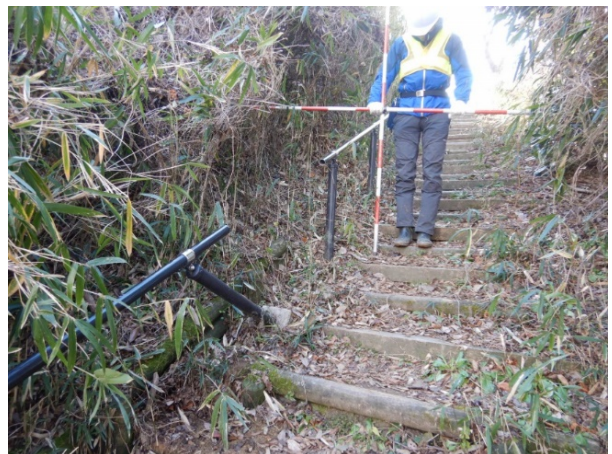
写真⑱ 登山道の手摺損壊

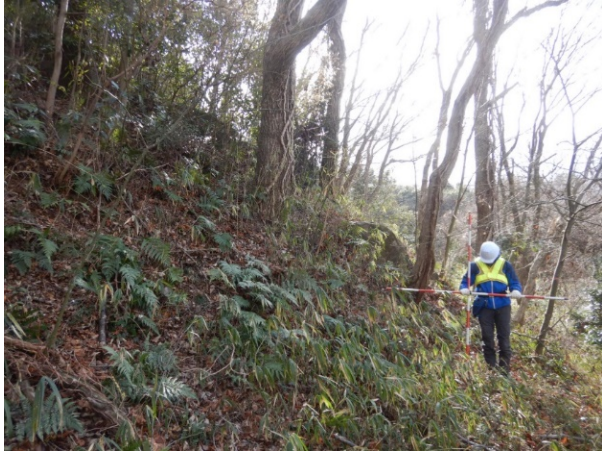
写真⑱ 距離標 No. 228 付近  
斜面末端には径 1～1.5mのコアストーンが  
分布地山の可能性あり

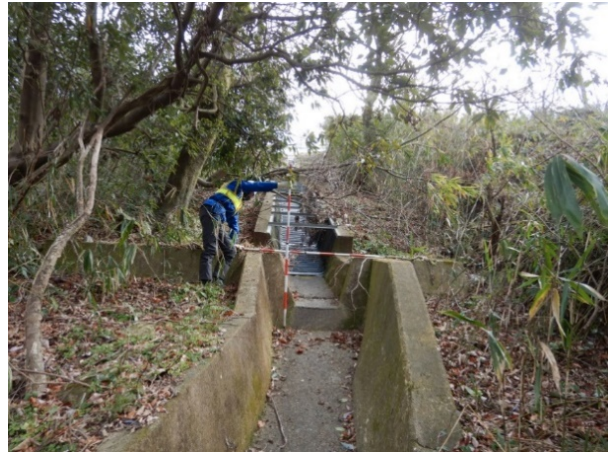
写真⑳ 終点側縦排水路  
幅 1m、深さ 0.6m

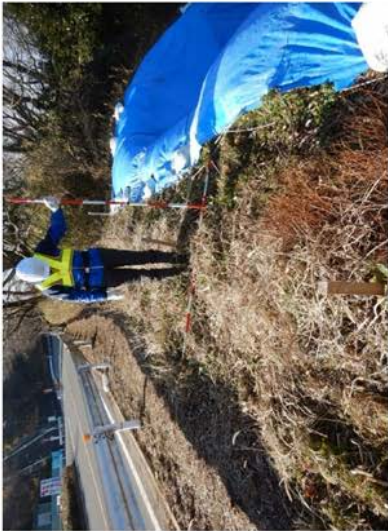
写真③ 距離標No.225+18～226+8m付近 崩落地背後  
滑落面に沿った亀裂あり

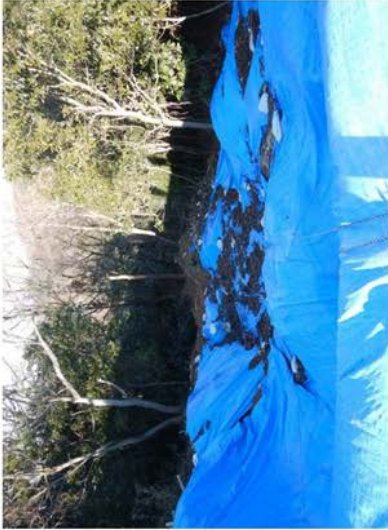
写真④ 崩落地の状況  
頭部から下方を撮影

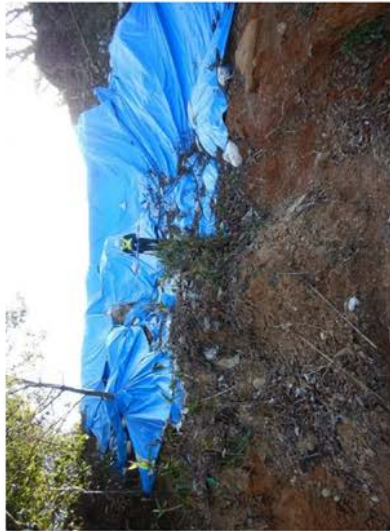
写真⑤ 崩落地の状況  
幅12m、深さ2.5m

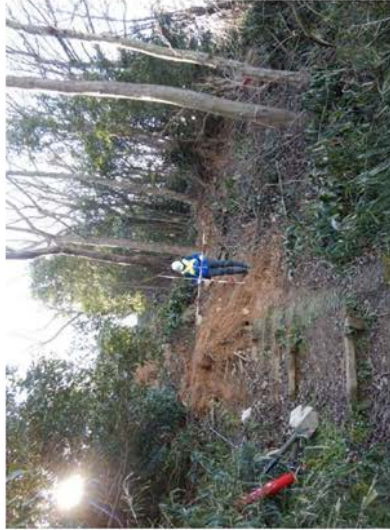
写真⑥ 崩土の主到達範囲末端  
登山道が土砂で埋没

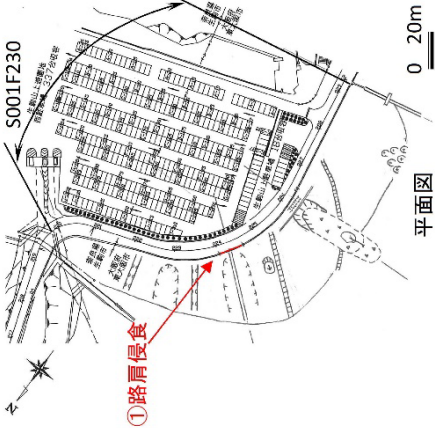
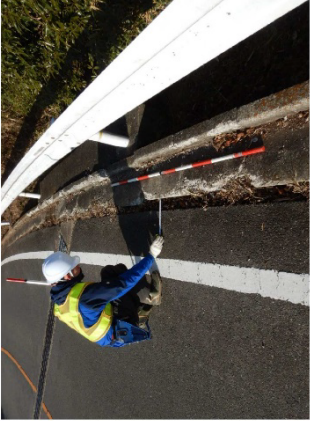
| | | ①-1 L型街渠の沈下<br>分離幅10cm | |
| ①-1 路肩侵食の拡大<br>①-2 路肩侵食の拡大 | | | |

距離標No.224～No.224+10m付近  
延長10mにわたりL型街渠が沈下、開口幅10cm

| ①-1 路肩侵食の状況 L型街渠の分離幅(初期値:10cm)<br>①-2 路肩侵食の状況 L型街渠下の隙間の高さ(初期値:0.2m)と奥行(初期値:0.5m) | | | |

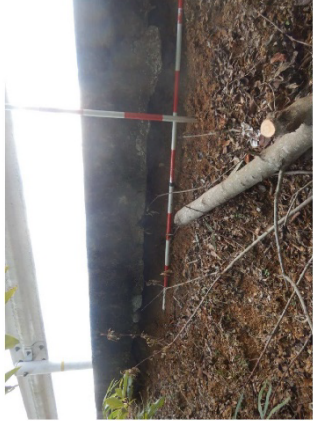
| | | ①-2 L型街渠下の侵食<br>高さ0.2m、奥行:0.5m | |
