流れ盤地山における切土対策工法検討

全日本コンサルタント株式会社 馬淵 享
全日本コンサルタント株式会社 ○山本 悟

本稿は、近畿地区の国道改良に伴い実施した流れ盤である地山の切土法面对策工の詳細設計及び施工中に発生した変状対策について報告するものである。流れ盤である法面を安全に施工を行うため、対策工法の検討を行った。比較検討の結果、安全性、施工性、経済性、景観性などを総合的に判断し、鉄筋挿入工+受圧盤併用補強土植生法枠工を採用した。また、施工中に発生した降雨を誘因として、粘性土層上面の砂質土層内の水位が上昇したことから、粘性土との境界より湧水が発生し、法面に変状が発生した。応急対策として押え盛土で対応し、本対策として、湧水箇所に水抜きボーリングを実施するとともに、変状部分に鉄筋挿入工+受圧版併用補強土植生法枠工の追加配置を実施し、工事を終了することができた。

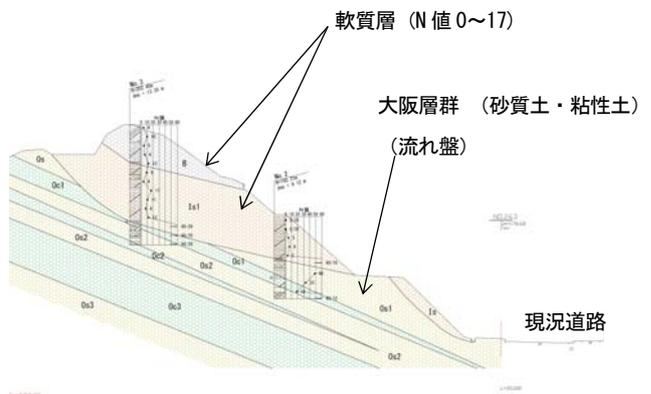
図-2 地質断面図

- ・当該地は、大阪層群である粘性土層、砂質土層が分布する。
- ・大阪層群各土層の走向傾斜は、N48E～N50Eの走向で北落ち18～24°程度の傾斜であり、見掛けの傾斜角20°程度の流れ盤構造である。 図-2
- ・この大阪層群の上部には、N値0～17程度の軟質な層が分布する。
- ・過去、暫定改修の工事施工中に湧水、崩壊が発生している。

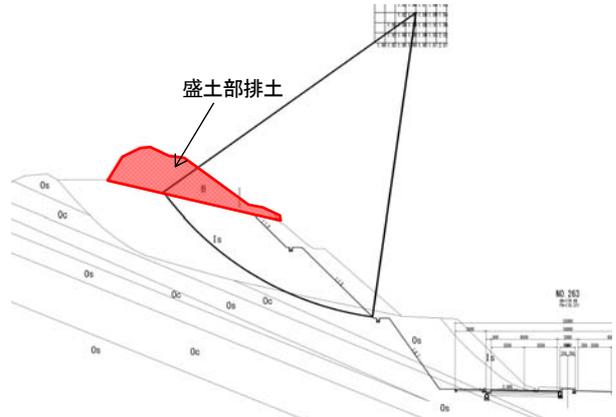
図-5 盛土排土断面図

を採用して安定検討を実施し、法面对策工の検討を行った。検討の中で、図-5に示す、斜面上方にB(盛土)が分布する区間は、その下部に軟質なIsが分布し、計画安全率

$F_s=1.2$ を満足するには、不安定層が厚く、対策工の規模が大きくなることや、分布域が限定されることから、盛土層は排土し、計画安全率を確保した。

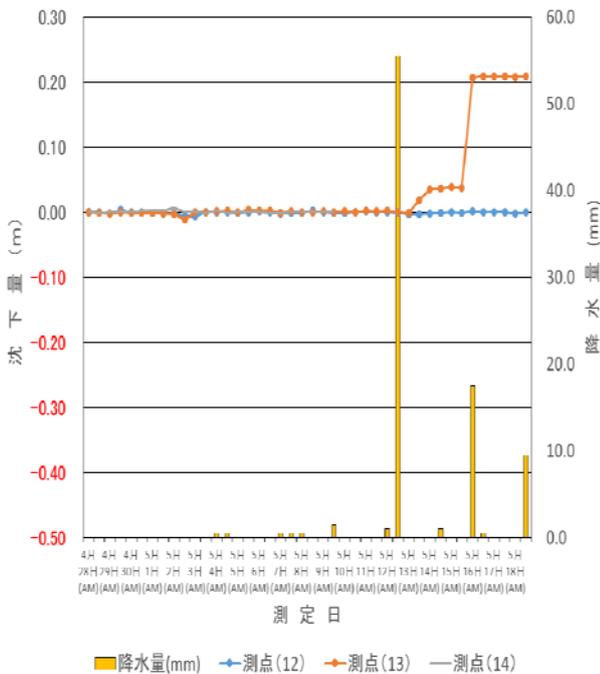
図－7 沈下計測結果

5/12に発生した降雨後、大阪層群砂と粘性土層の境界部から湧水が増大し、最下段の小段部に沈下、はらみだしなどの変状が発生した。さらに、5/16に発生した降雨により大きく変位が増加し、最大沈下量は0.2mを示した。

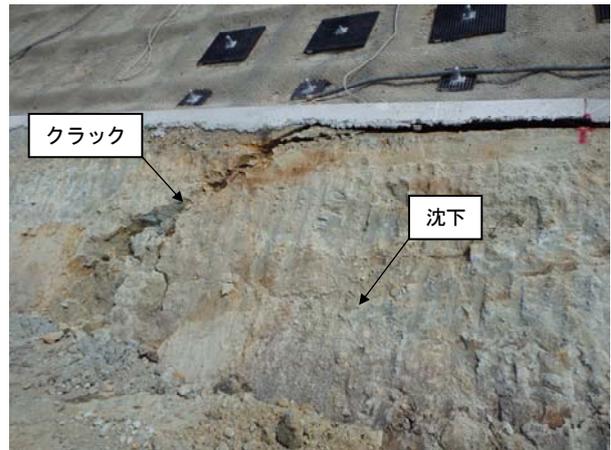
①法面のハلاميだし、クラックの発生

法面のはらみだしが大きい箇所については、掘削土を使用し押え盛土を実施し変位を止めることができた。

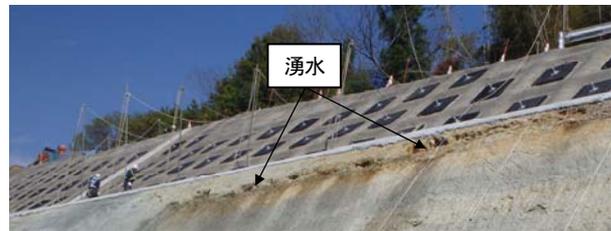
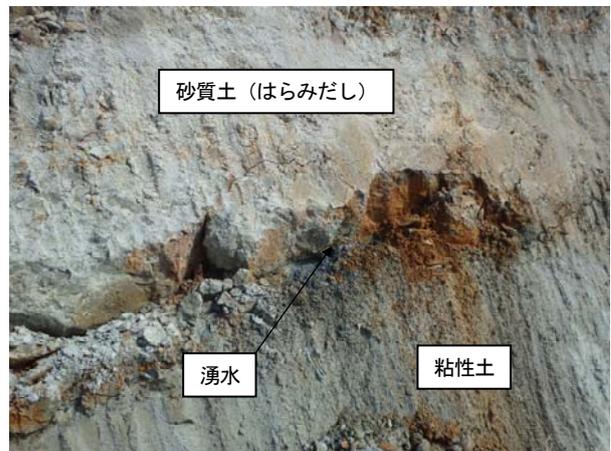
②大阪層群砂層、粘性土の境界部で湧水が発生

大阪層群の粘性土の上面の砂質土層内の水位が上昇し、下部に分布する粘性土に沿って背後地山から地下水が流下し、湧水により下端部が不安定化したと推定した。

- ・湧水部分に水抜きとして横ボーリング工を実施した。
- ・地盤が乱れた範囲は、鉄筋挿入工+受圧版併用補強土植生法砕工を追加した。
