跨線橋の補修設計について

全日本コンサルタント株式会社
技術部 豊川 敬梧

箕田跨線橋

事例 箕田跨線橋

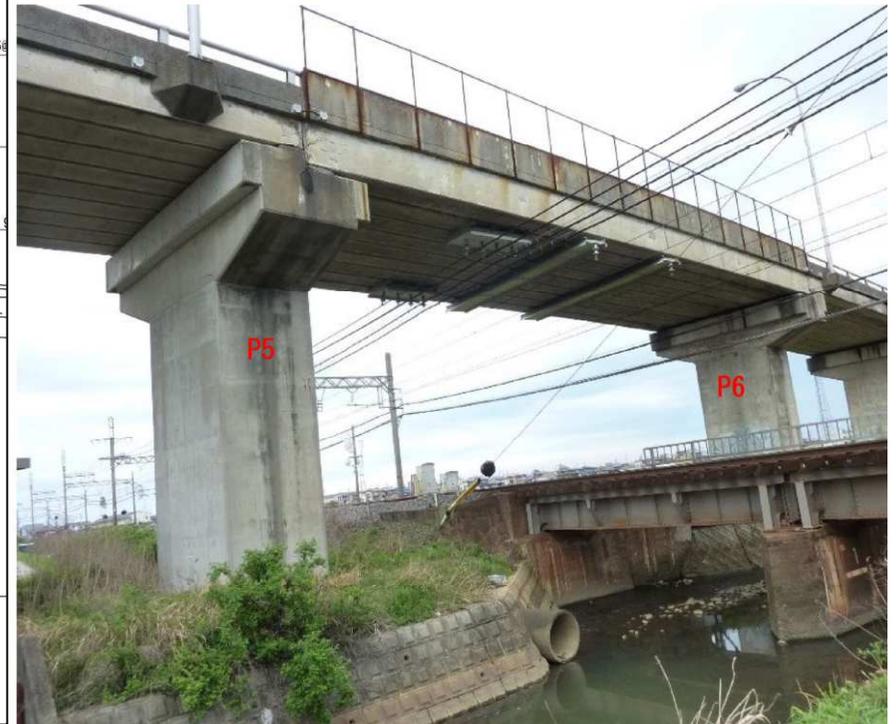
P5-P6径間（北西方向から）

桁下余裕が小さい

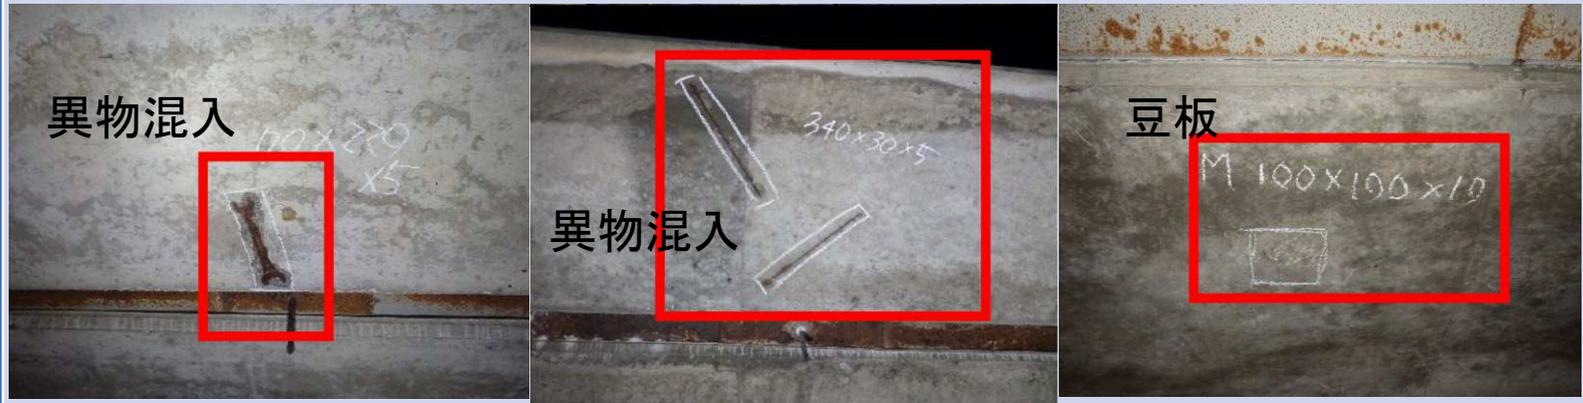
変状① 異物混入・豆板

主桁下面

初期欠陥

製造段階での欠陥。他の初期欠陥の例としては、沈下ひび割れやコールドジョイントなどがある。

・混入物は周囲のコンクリートの劣化により落下する危険があるため、混入物を取り除き断面修復工を行う。

・豆板の欠損の影響は大きくないが、中性化による劣化の進行が懸念されるため、豆板部をはつり取り、断面修復工を行う。

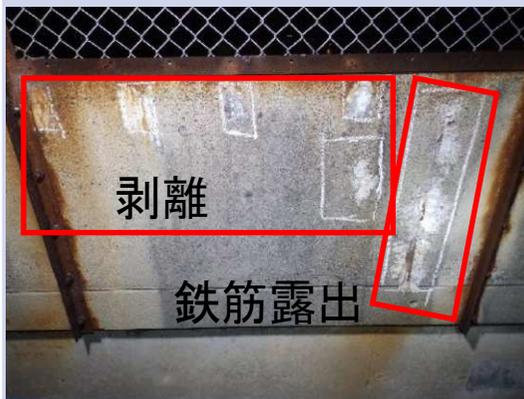
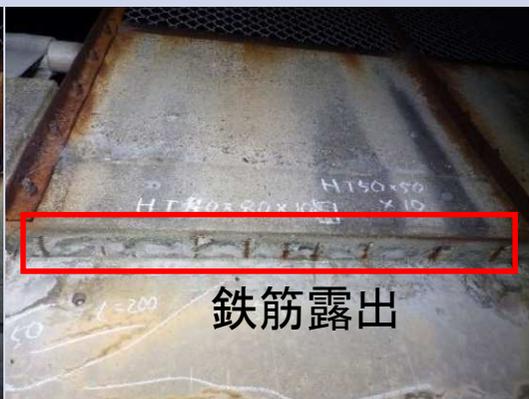
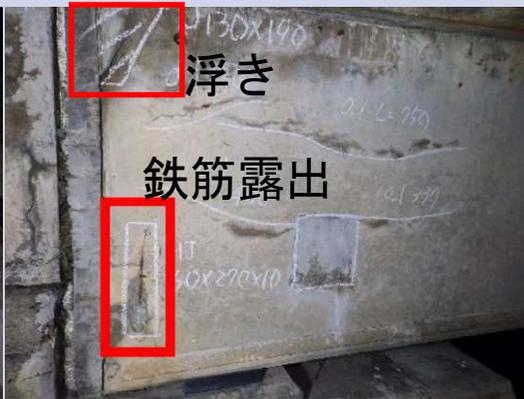
変状② 浮き・剥離・鉄筋露出

箇所	壁高欄	地覆	桁側面
劣化の機構	かぶり不足 中性化	大気中の二酸化炭素がコンクリートに浸入し炭酸化反応を起こすことで細孔溶液のpHが低下する現象。鋼材表面の不動態皮膜が消失し、コンクリート内部の鋼材に腐食の可能性が生じる。 かぶり不足の鉄筋が中性化により発錆。	
対策	防錆 断面修復工 表面被覆工 剥落防止工	<ul style="list-style-type: none"> ・ 浮きをはつり落とす。 ・ 発錆鉄筋周辺をはつり落とし防錆をする。 ・ 断面修復工を行う。

- ・ 二酸化炭素の浸入を防ぐために表面被覆工を行う。
→再劣化防止

- ・ 伝い水により劣化が激しいので、水切り工を設置し、剥落防止工を行う。
→第三者被害防止

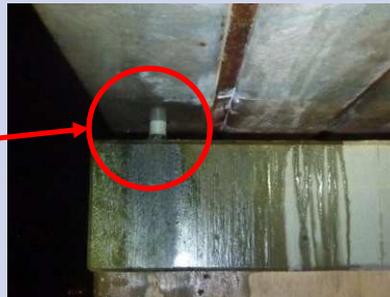
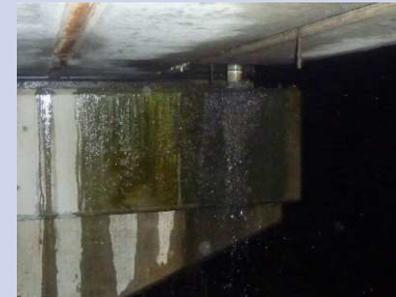
変状③ 排水異常

橋座面

排水管端

排水設備の不備

縁端拡幅が行われた際の排水管撤去。

排水管端を橋座面から橋脚柱まで誘導する。

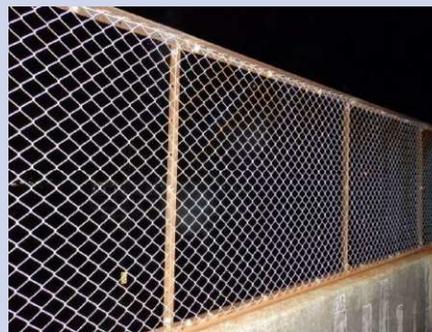
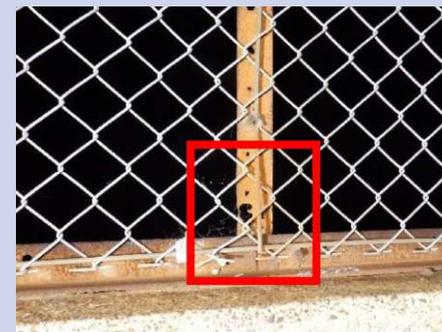
落下物防止柵

変状④ 腐食・欠損

経年劣化

鋼材の腐食と欠損。

設置高さや延長を現行基準に則って取替える。
