# 鉄道関連建築物の耐震診断・補強について

全日本コンサルタント株式会社 技術部

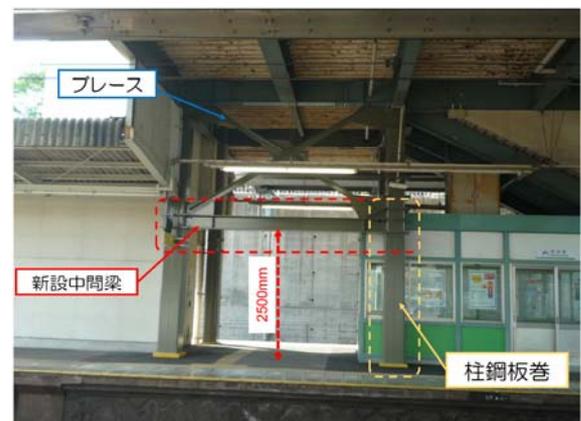
写真-1

課題として、ホーム階の補強方法について、お客様の乗降等の動線に支障の無いように検討する必要があった。

解決策として、柱補強と合わせ中間梁をお客様の乗降に支障しない位置( $H=2,500\text{mm}$ 以上)に設置し、その上部にブレース補強を行った。

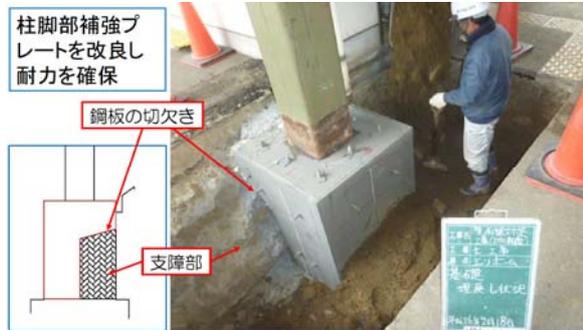
写真-2

次に、既設図面が不足する礎柱部は想定にて整形な鋼板巻を計画したが、工事着手後の現場確認で、ホーム受け基礎などが支障し、計画通りに施工できない箇所があった。

解決策として、計画図と異なる箇所は、施工者の実測に基づき、必要応力に対しての強度を確認した上で、鋼板の一部を現状に合わせて切り欠く加工とアンカー位置の変更を行った。

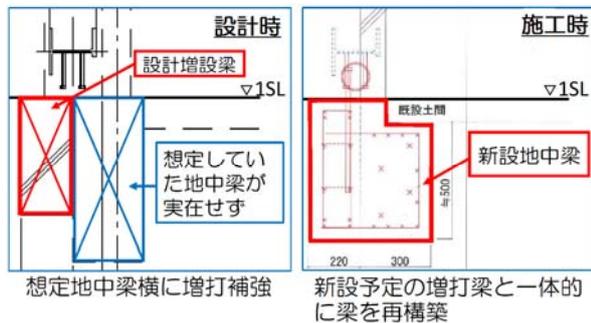
図-1 地中梁断面図

既設建物の図面が不足していたもう一つの事例として、工事着手後、あると思われた地中梁がないことが判明し、監理業務において臨機の対応を行った。

解決策として、状況を確認のうえ、発注者および施工者と協議し、新設予定の増打梁と一体的に梁を再構築することで、計画した耐力を確保することとした。

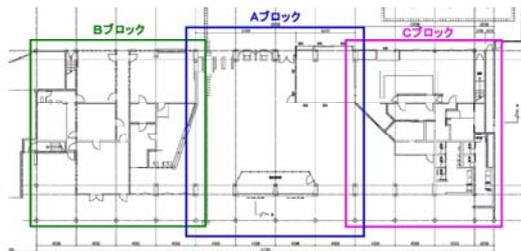
図-2 平面図

課題として、屋根レベルに高低差があり骨組架構も中央がトラス架構、左右が在来架構となっており、診断手法について、検討が必要であった。

検討にあたっては、構造形式に応じ、3つにゾーニングし、それぞれで診断を行った。中央のトラス架構は、詳細な現地調査により、材料強度等を確認し、モデル化による応力解析を行った。

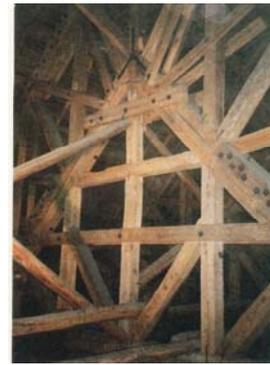
写真-3 天井内トラス架構

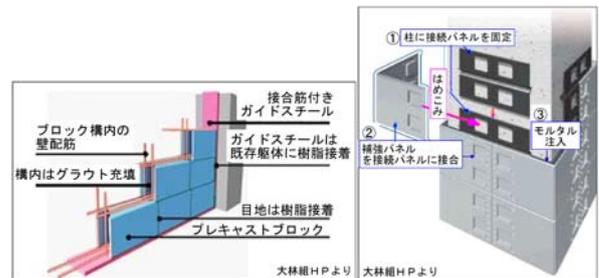
鉄骨鉄筋コンクリート造(一部RC造)の地下1階・地上8階・塔屋3階の耐震壁付きラーメン架構である。

目標値は重要施設として0.75とした。代表的な補強として、増設補強壁・柱鋼板パネル補強などを行い、工期の短縮や工事騒音の軽減などに配慮した。

図-3 増設補強壁および柱鋼板パネル補強
