# 防災点検（ハザードマップ）および管理システムの活用について

全日本コンサルタント株式会社

#### Ⅳ 信貴生駒スカイラインでの防災点検

防災点検実施した山上線 S001F230（盛土）の例を示す。

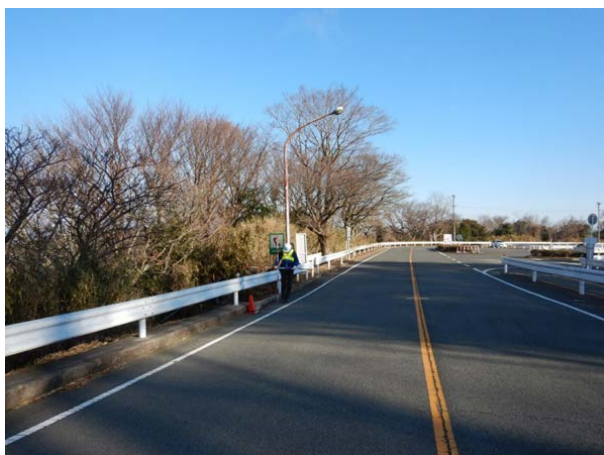
写真③ 終点側写真

H30 年 7 月豪雨により盛土が幅 12m にわたり崩壊。本線に影響は無いものの、生駒山への登山道が崩土により埋没している。滑落崖背後（路肩近傍）に亀裂が見られ、崩壊の拡大が懸念される。また、区間中央付近で路肩の侵食が認められる。

点検項目は、対策工が実施されるまで、変状の進行状況を確認する目的で、路肩の亀裂や侵食状況を点検する。対策が完了したら、点検終了とした。
