流れ盤地山における切土対策工法検討

全日本コンサルタント株式会社 馬淵 享
全日本コンサルタント株式会社 ○山本 悟

本稿は、近畿地区の国道改良に伴い実施した流れ盤である地山の切土法面对策工の詳細設計及び施工中に発生した変状対策について報告するものである。流れ盤である法面を安全に施工を行うため、対策工法の検討を行った。比較検討の結果、安全性、施工性、経済性、景観性などを総合的に判断し、鉄筋挿入工+受圧盤併用補強土植生法枠工を採用した。また、施工中に発生した降雨を誘因として、粘性土層上面の砂質土層内の水位が上昇したことから、粘性土との境界より湧水が発生し、法面に変状が発生した。応急対策として押え盛土で対応し、本対策として、湧水箇所に水抜きボーリングを実施するとともに、変状部分に鉄筋挿入工+受圧版併用補強土植生法枠工の追加配置を実施し、工事を終了することができた。

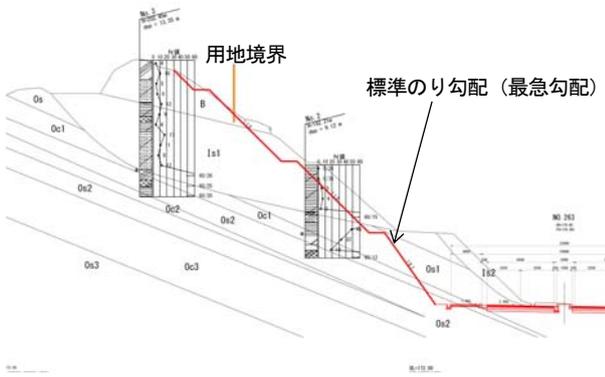
図-4 標準切土勾配適用断面

地質調査結果より当該地における切土安定勾配は、

- ・大阪層群新鮮部 1:0.8~1:1.2
- ・軟質部 1:1.2~1:1.5

と比較的緩い勾配を適用する必要があると判断した。

- ①安定勾配を適用した場合、長大の法面が発生する。
- ②流れ盤構造である。
- ③軟質部の底盤部の分布が傾斜している。
- ④過去の工事で施工時に崩壊が発生している。
- ⑤用地上の制約がある。

などの条件に対応するため、抑止工を伴う法面对策工の検討を行うことになった。

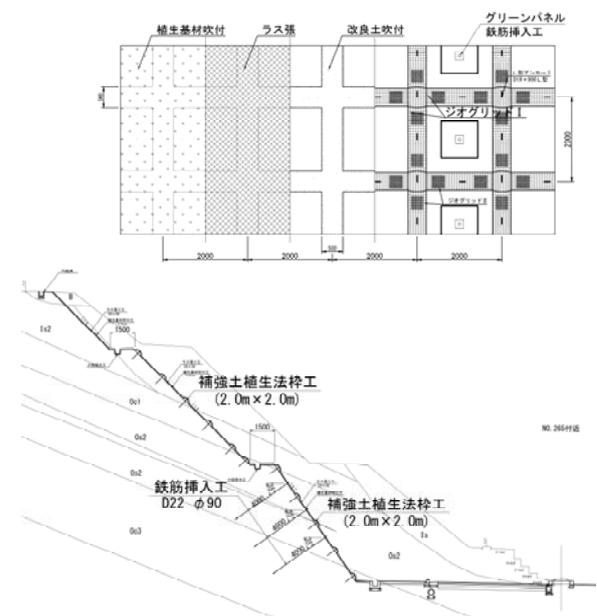
図-6 対策工概要図

当該地は、降雨による湧水の発生が懸念され、豊水期に施工を実施する必要があり、施工中の切土の安定性を確保する必要がある。よって、逆巻き工法で工期の短縮に対応でき、経済性に優れる第2案の鉄筋挿入工+受圧版併用補強土植生法砕工を採用した。
